REPÚBLICA DE COSTA RICA, AMÉRICA CENTRAL
AVISO A LOS NAVEGANTES

8 DE ABRIL DEL 2021
MOPT-04-04-22-006-2021

CUADRO DE COORDENADAS NAUFRAGIO REMOLCADOR JOSÉ MARÍA

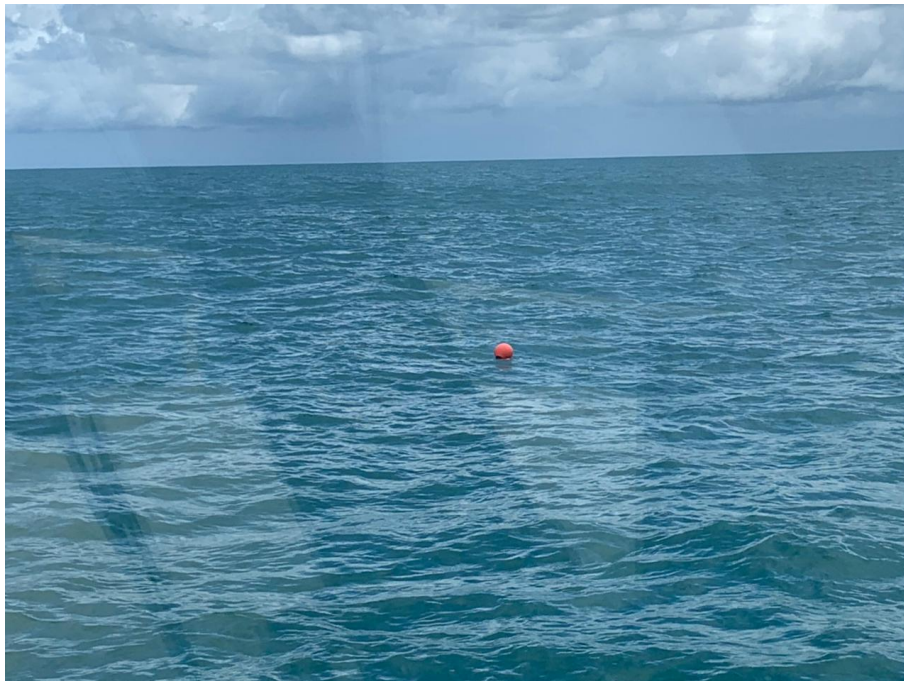
Se comunica a los navegantes en general que en el canal de acceso al Complejo Portuario Moín, acaeció el hundimiento de un buque, el cual representa un peligro a la navegación. Se ha demarcado temporalmente con un dispositivo flotante de color rojo (sin iluminación) en las siguientes coordenadas:

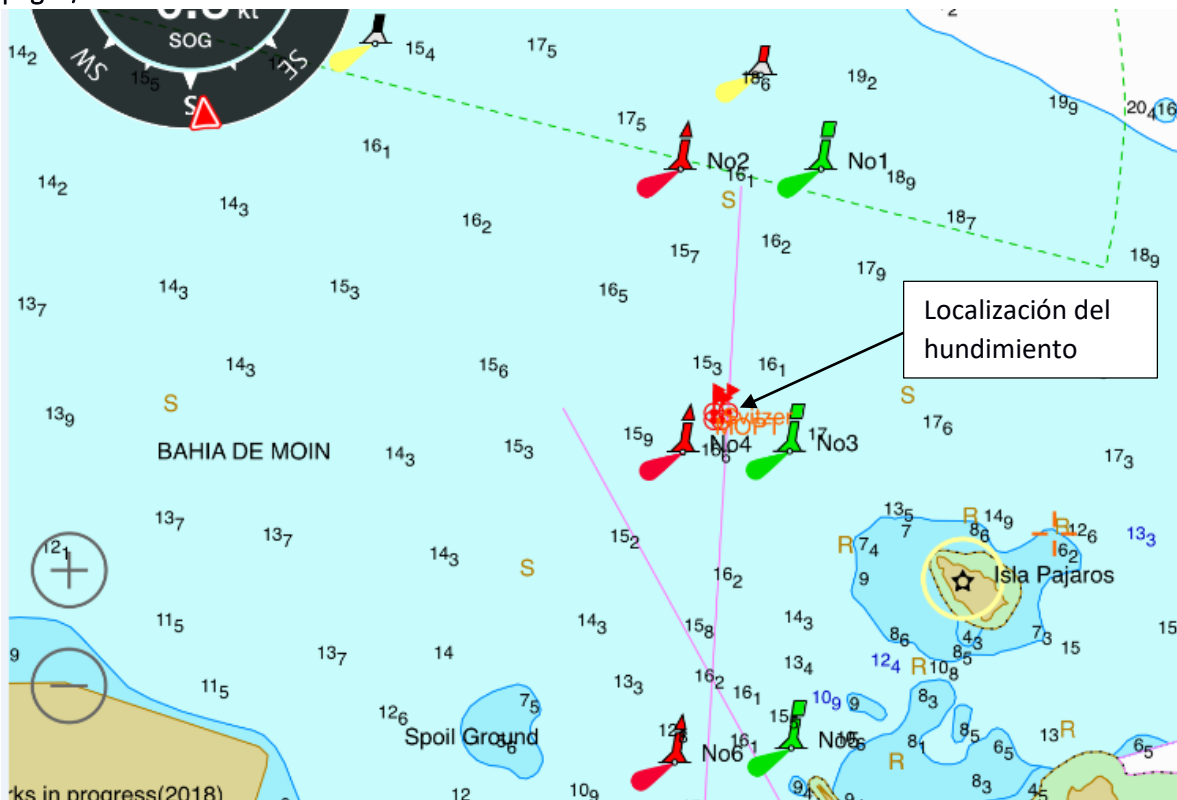
Ayudas a la navegación: se reporta la reubicación temporal de la boya lateral N° 4 color rojo; coordenadas:

Latitud: 10° 01.273' Norte
Longitud: 83° 05.043' Oeste

Plano Batimétrico: MOPT-04-03-17-001-2021 "Levantamiento ampliado sector noroeste del canal de acceso del Complejo Portuario de Moín" Escala 1.2500, archivo formato PDF.
